# **Esteettömyyden tila**

**Piikkiön taajaman esteettömyyskartoitus 2003**

**Sisäisiä julkaisuja 36/2003**

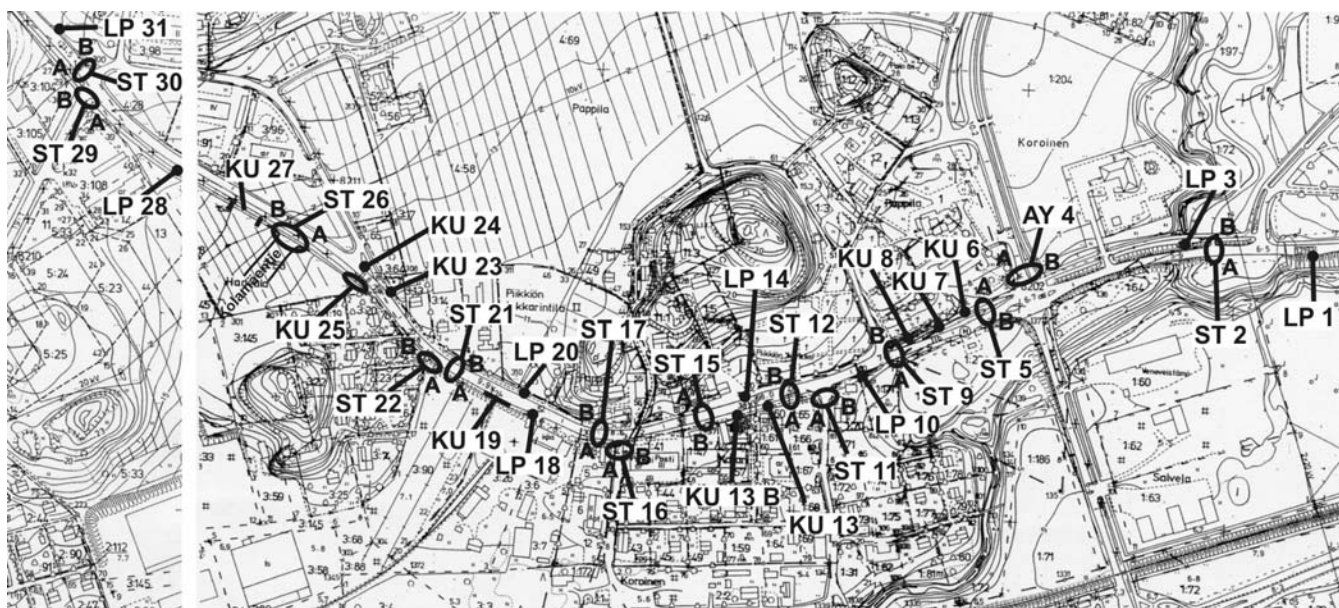
### Piikkiön taajamakeskusta: Makarlantie/Koulutie – Hadvalantie/Rekolantie

ku	23	Yhdistetty jk+pp-tie	Kulkuväylän reunassa puupaalu- ja nousee vaarallisesti asfaltista, kompastumis- ja pyörillä kaatumisvaara
ku	24	Tien pohjoispuolen jk+pp-tie päättyy	Tienylistyskohta, suojatien tarve
ku	25	Yhdistetty jk+pp-tie	Rakenteeltaan huonoa asfalttia n. 20 m:n matkalla, 4 m:n osuudella kulkuväylän ja ajoradan välissä vain maalaus
st	26	Ei reunakiveä, ei keskisaareketta	
ku	27	Yhdistetty jk+pp-tie	Rakenteeltaan huonoa asfalttia n. 20 m:n matkalla
lp	28	Reunakivetön pysäkki, ei katosta, kulkuväylä toimii odotustilana	Ei reunakiveä odotustilan ja ajoradan välissä
st	29	Ei reunakiveä, ei keskisaareketta	
st	30	Ei reunakiveä, ei keskisaareketta	Pää B päättyy pientareelle
lp	31	Reunakivetön pysäkki, katos	Kulkuväylä pysäkillä puuttuu, ei odotustilaa, ei reunakiveä
